### LAUDO DE VISTORIA VEÍCULAR

SUCATA APROVEITÁVEL

Numeração: 00002013

L200 4X4 GL(NACIONAL) - 222201

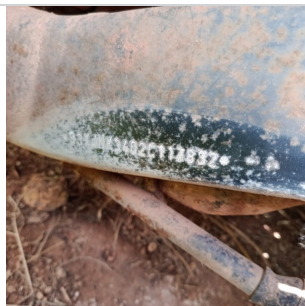
CHASSI

Condições Chassi: OK - NIV (chassi) - Caracteres dentro dos padrões originais de fabricação.

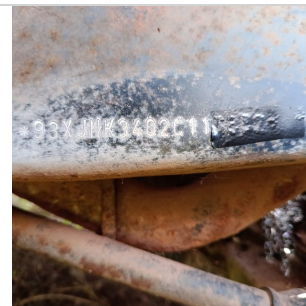
CHASSI DESCARACTERIZADO

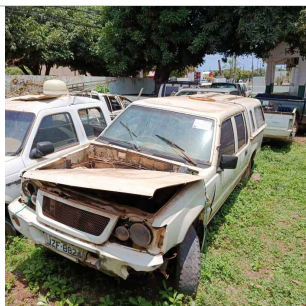
FRENTE

**Parachoque Dianteiro:**  
 Avariado

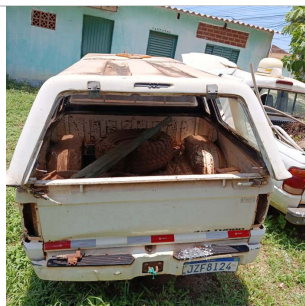
TRASEIRA

**Parachoque Traseiro:**  
 Avariado

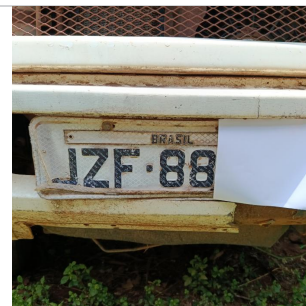
PLACA CORTADA

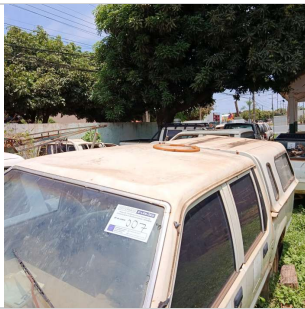
TETO

**Teto:**  
Avariado  
Observação: AMASSADO
