### LAUDO DE VISTORIA VEÍCULAR

SUCATA APROVEITÁVEL

Numeração: 00000875

CORSA SUPER - CHEVROLET

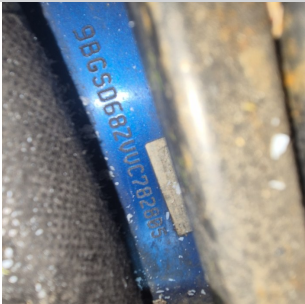
Condições Chassi: OK - NIV (chassi) - Caracteres dentro dos padrões originais  
de fabricação.

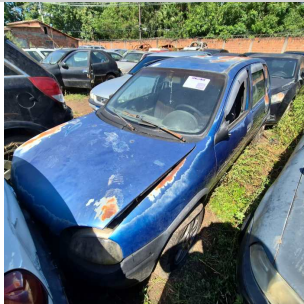
| Parachoque Dianteiro: | | Avariado | Parachoque Traseiro: | | Avariado |

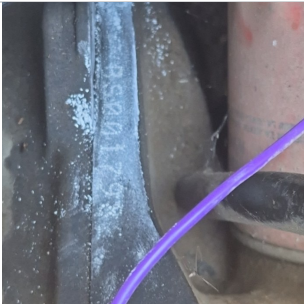
Condições Motor: OK - Caracteres dentro dos padrões originais de fabricação.  
Sem vestígios de adulteração.

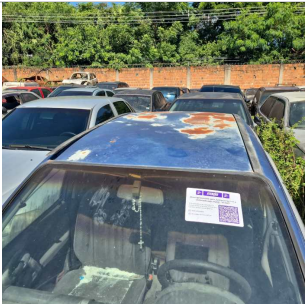
| Teto: | | Avariado | Retrovisor Lado Direito: | | OK |

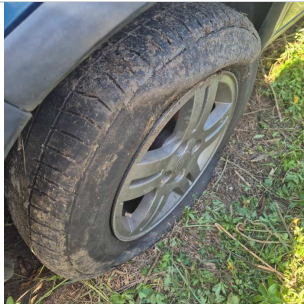
PNEU TRASEIRO ESQUERDO

| Pneus Dianteiros: | | Avariado | Pneus Traseiros: | | Avariado |
