## LAUDO DE VISTORIA VEÍCULAR

CONSERVAÇÃO RUIM

Numeração: 00001597

CELTA 1.0L LS - CHEVROLET

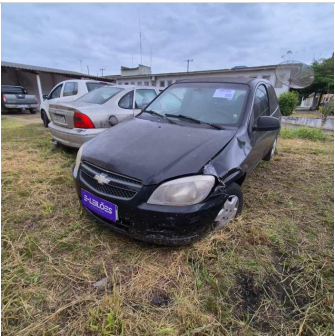
DIANTEIRA DIAGONAL ESQUERDA

BATIDA NA DIANTEIRA ESQUERDA.

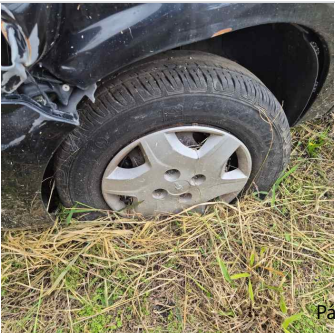
PNEU DIANTEIRO ESQUERDO

| Pneus Dianteiros: | ✗ Avariado | Pneus Traseiros: | ✗ Avariado |

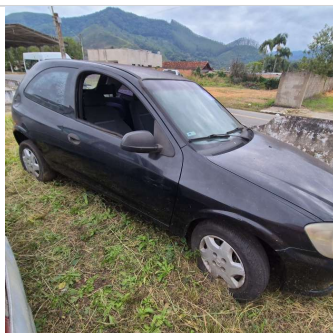
LATERAL DIREITA

VIDRO DIANTEIRO DO PASSAGEIRO FALTANDO.

| Porta Dianteira Direita: | ✗ Avariado | Porta Dianteira Esquerda: | ✓ OK |
| Porta Malas: | ✓ OK | Vidro Da Porta Dianteira Direita: | ✗ Avariado |
