## LAUDO DE VISTORIA VEÍCULAR

Numeração: 00001585

COURIER 1.6 L - FORD

Placa: MCY8903

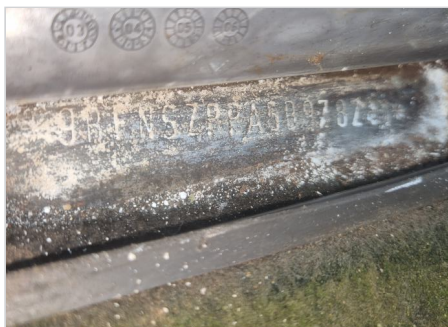
Condições Chassi: CHASSI COM INÍCIO DE OXIDAÇÃO

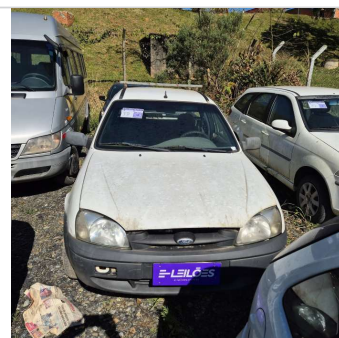
FRENTE

| Parachoque Dianteiro: | Avariado | Parachoque Traseiro: | OK |
| Farol Direito: | Avariado | Farol Esquerdo: | Avariado |
| Parabrisa Dianteiro: | Avariado | Capô: | OK |

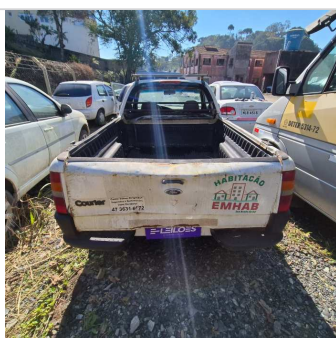
TRASEIRA

SEM BATERIA, VIDRO TRASEIRO QUEBRADO

| Parabrisa Traseiro: | Faltando | Bancos Dianteiros: | Avariado |
