## LAUDO DE VISTORIA VEÍCULAR

SUCATA APROVEITÁVEL

Numeração: 00001631

KOMBI - VOLKSWAGEN

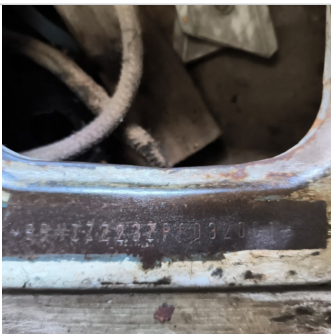
CHASSI

Condições Chassi: OK - NIV (chassi) - Caracteres dentro dos padrões originais de fabricação.

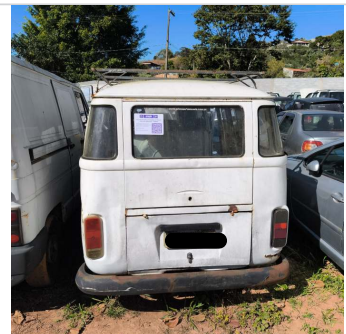
TRASEIRA

| Parachoque Dianteiro: | OK | Parachoque Traseiro: | Avariado |

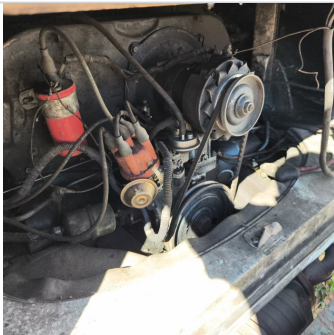
MOTOR COMPARTIMENTO

Condições Motor: NÚMERO DO MOTOR FORA DO PADRÃO DO FABRICANTE

MOTOR TROCADO

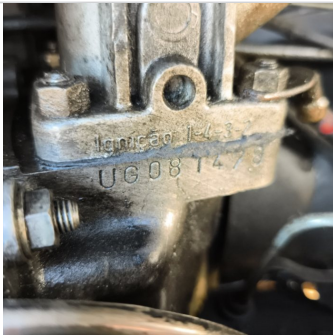
Numeração do MOTOR digitada difere da BIN

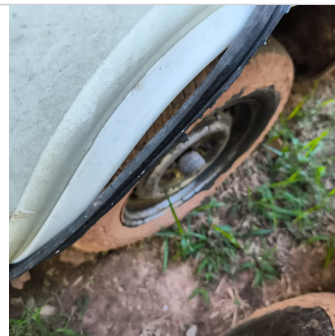
PNEU DIANTEIRO ESQUERDO

| Painel de Instrumentos: | Avariado | Pneus Dianteiros: | Avariado |

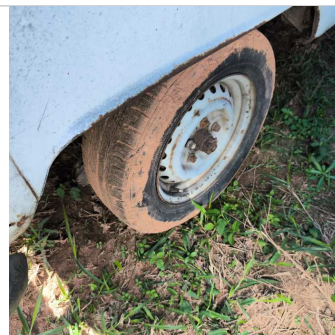
PNEU TRASEIRO DIREITO

| Pneus Traseiros: | Avariado | Rodas Traseiras: | OK |
