### LAUDO DE VISTORIA VEÍCULAR

CONSERVAÇÃO RUIM

Numeração: 00001789

Data Vistoria: 07/10/2025 12:36

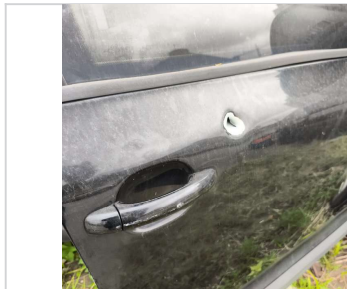
Porta Dianteira Direita:

Avariado

Parabrisa Traseiro:

Bancos Traseiros:

Faltando

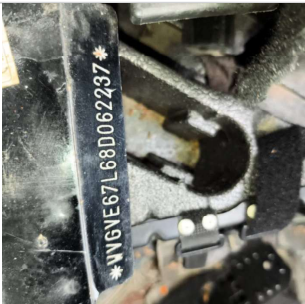
CHASSI

Condições Chassi: OK - NIV (chassi) - Caracteres dentro dos padrões originais de fabricação.

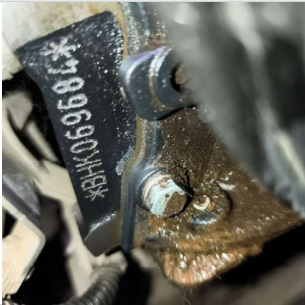
MOTOR

Condições Motor: OK - Caracteres dentro dos padrões originais de fabricação. Sem vestígios de adulteração.

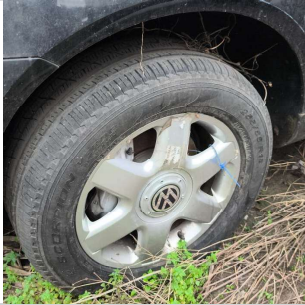
PNEU DIANTEIRO ESQUERDO

| Painel de Instrumentos: | OK | Pneus Dianteiros: | Avariado |
