### LAUDO DE VISTORIA VEÍCULAR

SUCATA APROVEITÁVEL

Numeração: 00001801

ESCORT 1.8 GL - FORD

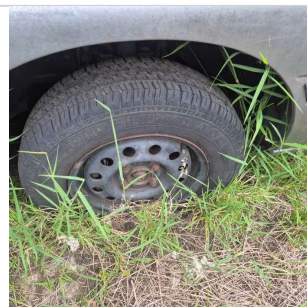
PNEU DIANTEIRO ESQUERDO

| Pneus Dianteiros: | | Avariado | Pneus Traseiros: | | Avariado |

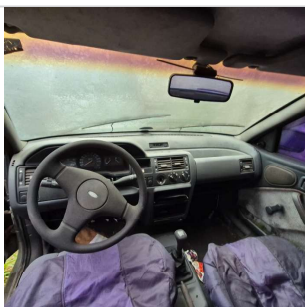
INTERIOR

| Bancos Dianteiros: | | Avariado | Bancos Traseiros: | | Avariado |
| Forração Do Teto: | | OK | Forração Interna: | | Avariado |
| Alavanca da Marcha: | | OK | Painel de Instrumentos: | | Avariado |
