### LAUDO DE VISTORIA VEÍCULAR

Numeração: 00001851

KIA CERATO SX3 1.6ATNB - KIA MOTORS

Data Vistoria: 24/10/2025 10:36

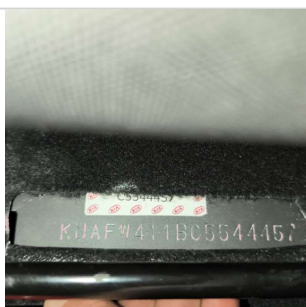
CHASSI

Condições Chassi: OK - NIV (chassi) - Caracteres dentro dos padrões originais de fabricação.

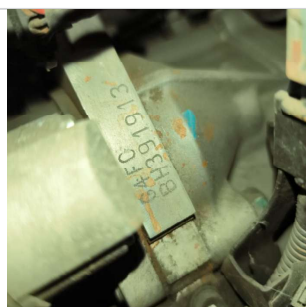
MOTOR

Condições Motor: OK - Caracteres dentro dos padrões originais de fabricação. Sem vestígios de adulteração.

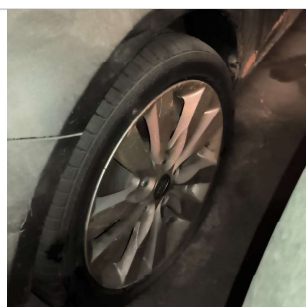
PNEU DIANTEIRO ESQUERDO

| Painel de Instrumentos: | | OK | Pneus Dianteiros: | | Avariado |

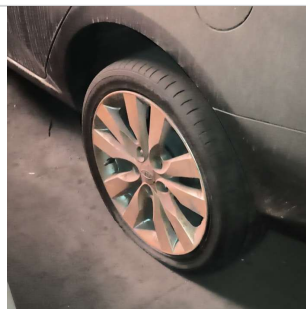
PNEU TRASEIRO ESQUERDO

| Pneus Traseiros: | | Avariado | Rodas Traseiras: | | OK |

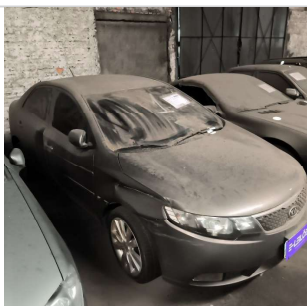
DIANTEIRA DIAGONAL DIREITA

VEICULO APARENTEMENTE COM UM COLISAO NO LADO DIANTEIRO DIREITO

| Parachoque Dianteiro: | | Avariado | Parachoque Traseiro: | | OK |
