### LAUDO DE VISTORIA VEÍCULAR

SUCATA APROVEITÁVEL

Numeração: 00002346

L200 4X4 GL - MITSUBISHI

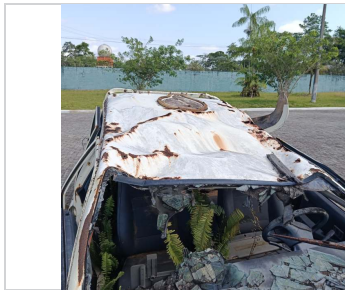
Capô:

Avariado

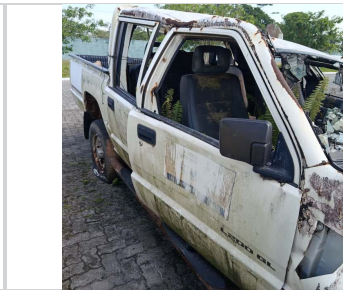
**Teto:**

⊘ Avariado

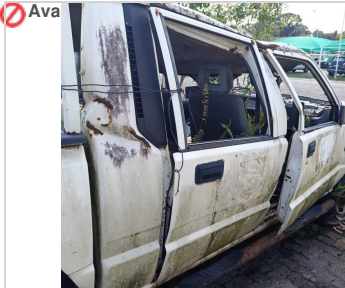
**Porta Dianteira Esquerda:**

⊘ Avariado

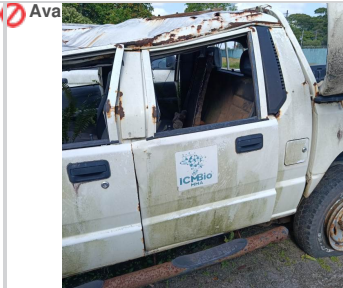
**Porta Traseira Direita:**

⊘ Avariado

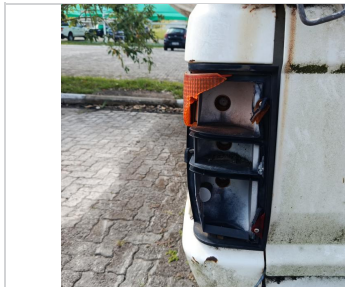
**Lanterna Traseira Direita:**

⊘ Avariado

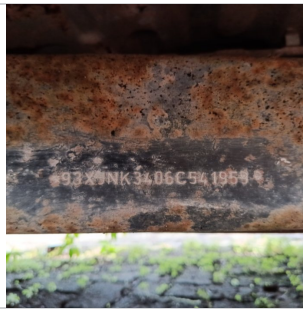
Condições Chassi: CHASSI COM INÍCIO DE OXIDAÇÃO

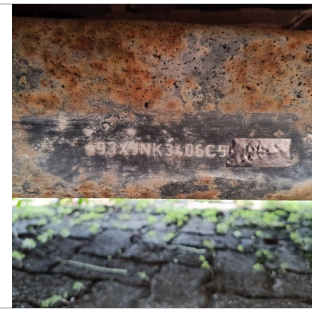
CHASSI DESCARACTERIZADO

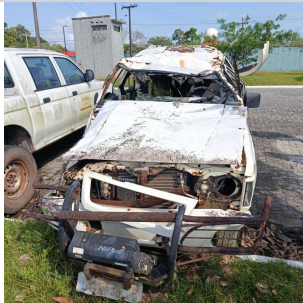
FRENTE

VEICULO CAPOTADO, FALTANDO PARTES MOTOR E EXTERNA

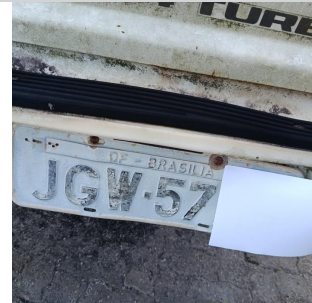
PLACA CORTADA
