### LAUDO DE VISTORIA VEÍCULAR

**SUCATA APROVEITÁVEL**

Numeração: 00001840

**FRONTIER 4X4 XE - NISSAN**

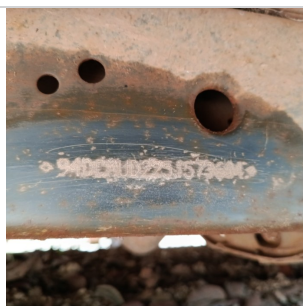
Condições Chassi: CHASSI COM INÍCIO DE OXIDAÇÃO

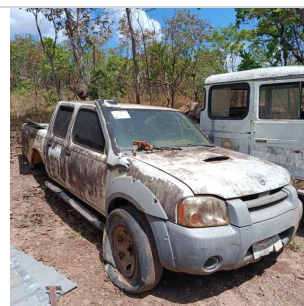
FRENTE

| <b>Paracheque Dianteiro:</b><br>Observação:SEM COR,<br>TRINCADO, E QUEBRADO | Avariado | <b>Paracheque Traseiro:</b><br>Observação:SEM COR,<br>AMASSADO, DESALINHADO | Avariado |

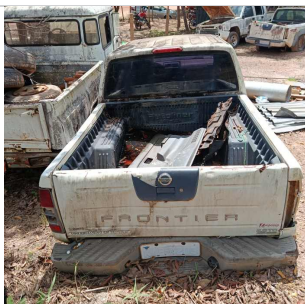
VEICULO SEM EIXO TRASEIRO, INTERIOR FALTANDO PECAS PAINEL, TRASEIRA AMASSADA NAS LATERAIS, DIVERSAS PECAS DE SUCATA DE OUTROS VEICULOS

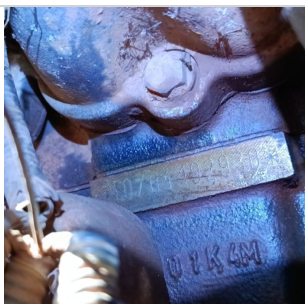
MOTOR

Condições Motor: OK - Caracteres dentro dos padrões originais de  
fabricação. Sem vestígios de adulteração.

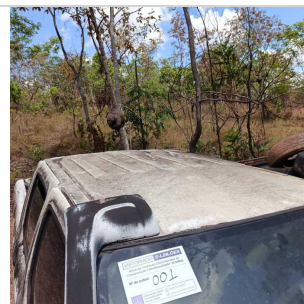
TETO

Observação:LEVE AFUNDAMENTO

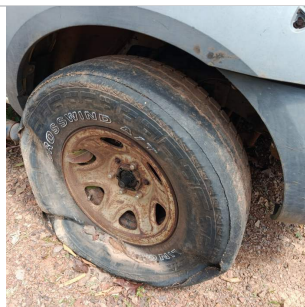
PNEU DIANTEIRO ESQUERDO

**Pneus Dianteiros:**  
⚠ Avariado  
Observação: DOIS PNEUS DIANTEIROS SEM CONDIÇÕES DE USO
