### LAUDO DE VISTORIA VEÍCULAR

**SUCATA APROVEITÁVEL**

Numeração: 00001844

**L200 4X4 GL - MITSUBISHI**

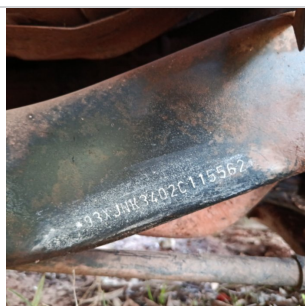
CHASSI

Condições Chassi: OK - NIV (chassi) - Caracteres dentro dos padrões  
originais de fabricação.

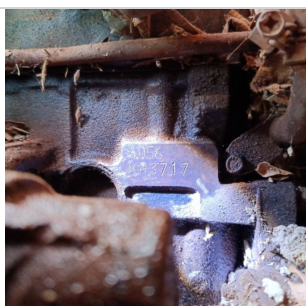
MOTOR

Condições Motor: OK - Caracteres dentro dos padrões originais de  
fabricação. Sem vestígios de adulteração.

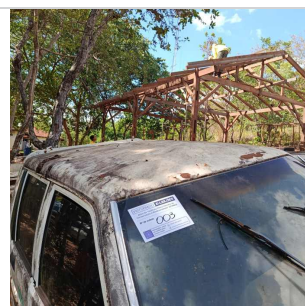
TETO

Teto:  
❌ Avariado

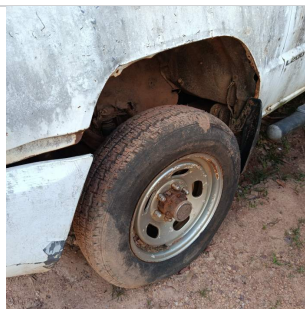
PNEU DIANTEIRO ESQUERDO

Pneus Dianteiros:  
⚠️ Faltando

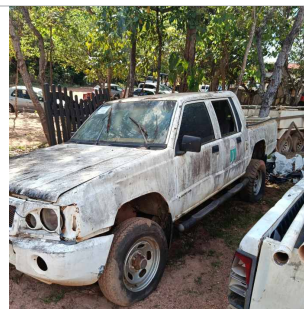
LATERAL ESQUERDA

Porta Dianteira Esquerda:  
❌ Avariado  
Observação: AMASSADA

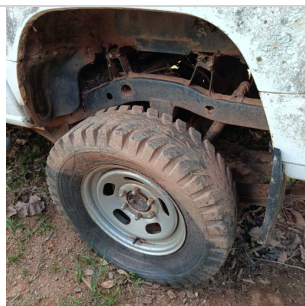
PNEU TRASEIRO ESQUERDO

Pneus Traseiros:  
❌ Avariado
