### LAUDO DE VISTORIA VEÍCULAR

SUCATA APROVEITÁVEL

Numeração: 00002263

FUSCA 1600 - VOLKSWAGEN

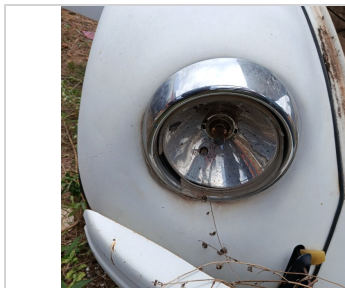
Farol Direito:  
Avariado

Farol Esquerdo:  
Avariado

Capô:  
Avariado

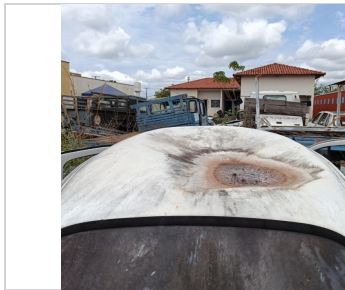
**Teto:**

⛔ Avariado

**Lanterna Traseira Direita:**

**Lanterna Traseira Esquerda:**

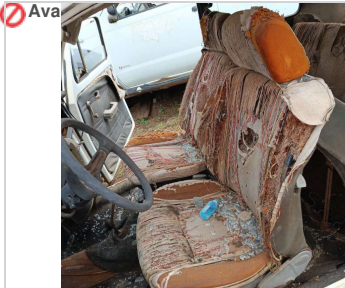
**Bancos Dianteiros:**

⛔ Avariado

**Bancos Traseiros:**

**Forração Do Teto:**

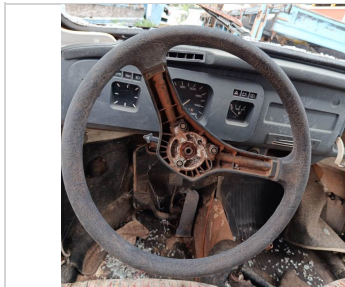
**Volante:**

⛔ Avariado

**Alavanca da Marcha:**

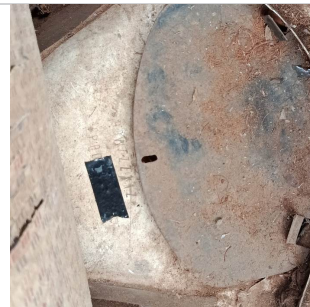
CHASSI DESCARACTERIZADO

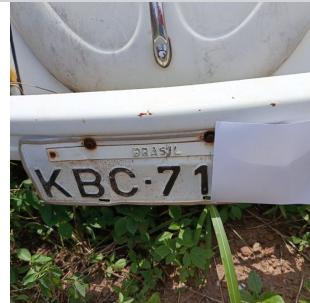
PLACA CORTADA

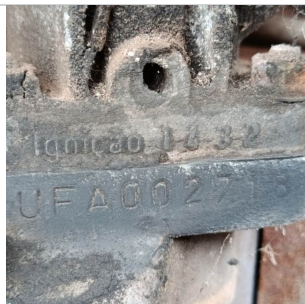
MOTOR

PROBLEMAS MOTOR, E SUSPENSÃO,
