### LAUDO DE VISTORIA VEÍCULAR

SUCATA APROVEITÁVEL

Numeração: 00001856

OMEGA GLS - CHEVROLET

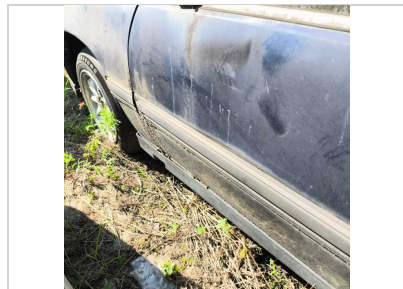
Porta Dianteira Esquerda:

Avariado

Observação:AMASSADO

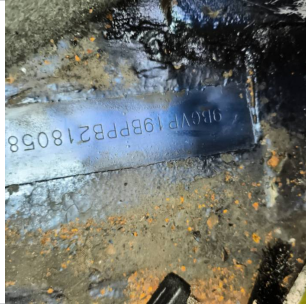
CHASSI

Condições Chassi: OK - NIV (chassi) - Caracteres dentro dos padrões originais de fabricação.

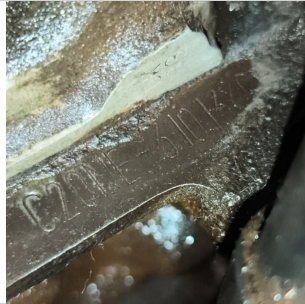
MOTOR

Condições Motor: OK - Caracteres dentro dos padrões originais de fabricação. Sem vestígios de adulteração.
