### Informações do Cliente e da Embarcação

Proprietário (TIE atual): BIG HUG ADM. E EMP. IMOBILIÁRIOS S/A  
CNPJ: 08.032.128/0001-49  
Embarcação: BIG HUG III  
Modelo da Embarcação: INTERMARINE 75 FLYBRIDGE  
Registro: 4019935211  
Capitânia dos Portos: Capitania dos Portos de Barra Bonita  
Ano de Fabricação: 2012  
Contratante (LEILOEIRA): **Marilaine Borges de Paula**  
Leiloeira Oficial Matricula: **JUCESP nº 601/2000**  
Nº do Laudo: O.I. 867-2026  
Data da Vistoria: 16/02/2026  
Inspetor 1: Rafael de Barros Passos, Eng. Naval.  
Inspetor 2: João Magalhães, Eng. Eletromecânico

### Registro Fotográfico e Comentários

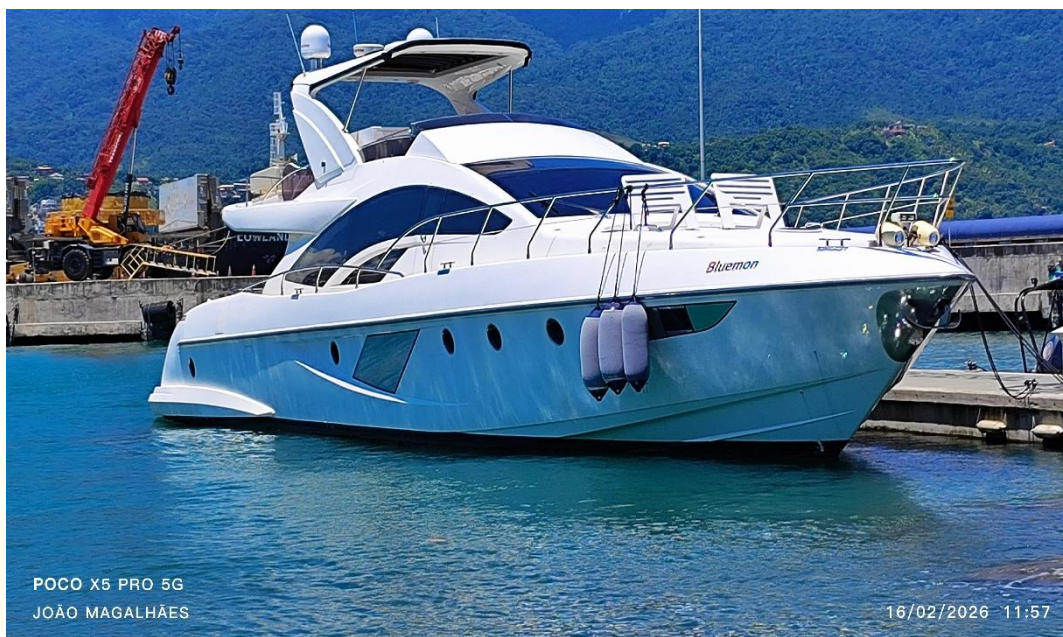
**FIGURA 1:** Embarcação ATRACADA – Pier Polícia Federal – Porto de São Sebastião - SP

A embarcação se encontra apreendida nas dependências da Polícia Federal São Sebastião – Porto de São Sebastião-SP e devido a esta causa processual, sem uso, com baixa manutenção e indisponibilidade de deslocamento e navegação. Diante disso não foi possível realizar testes dinâmicos de usabilidade devido ao estado geral de docagem atual.

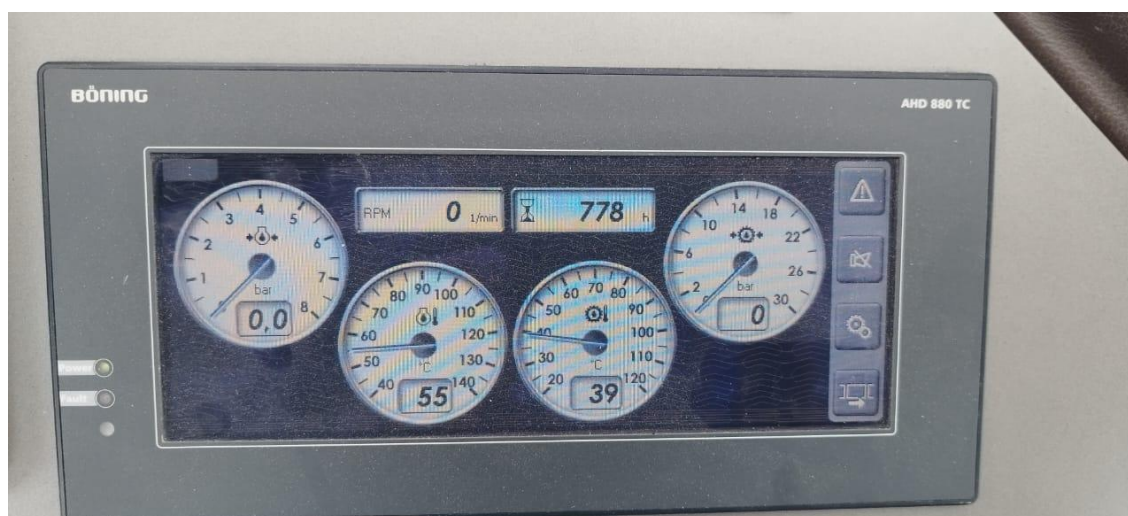
**FIGURA 2:** HORÍMETRO motor de BE

- d) Os motores da embarcação possuem 778 horas de uso, e encontrando-se em funcionamento.
- e) O sistema de climatização não pode ser acionado. Os geradores não entraram em funcionamento como descrito no Detalhamento de Avarias e não há tomada de cais disponível para a embarcação no local.

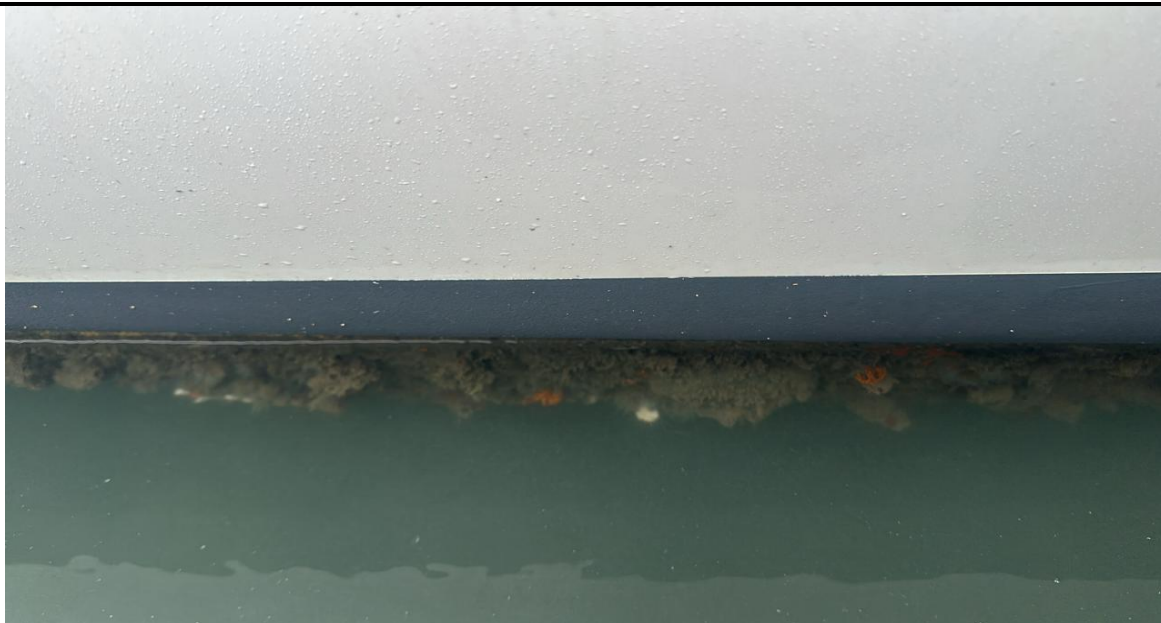
**FIGURA 3:** Incrustação excessiva no casco, vista de BB

- f) Plataforma Submersível não entrou em funcionamento.
- g) Devido ao tempo prolongado de permanência da embarcação na água, há uma considerável incrustação de parasitas marinhos (Cracas) no casco, propulsor e eixo, entradas e saídas de água salgada da refrigeração (obstrução parcial de bocal) sendo extremamente importante e necessário a recuperação do fundo de casco e a manutenção necessária para eliminar esta incrustação, pintura, aplicação de protetor/repelente de cracas etc.

- b) Observou-se que a embarcação em um aspecto geral e devido as atuais circunstâncias de docagem, apresenta ainda boas condições. Não foram encontrados defeitos críticos no casco tais como infiltrações, marcas ou danos significativos exceto o excesso de incrustação de parasitas mencionado no quadro anterior.

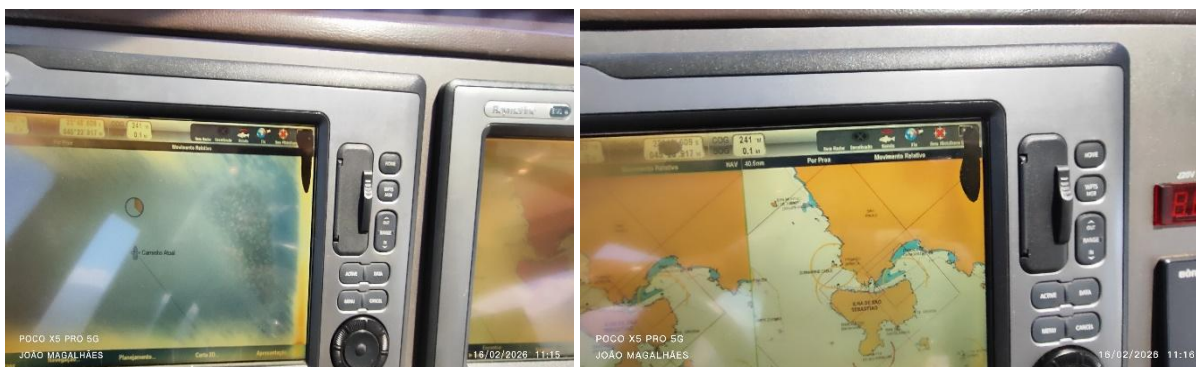
**FIGURA 4:** Telas de GPS, com pequeno dano nos cantos superiores e manchas nas bordas

- h) Todos os eletrônicos dos painéis do cockpit e flybridge estão em funcionamento, porém, as telas dos painéis Raymarine GPS Plotter/Radar, com manchas nas bordas e com mais evidência no canto superior direito nas duas unidades. Os painéis superiores também apresentam manchas e marcar nas telas dos Plotters.

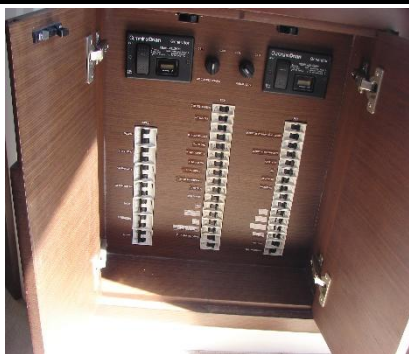
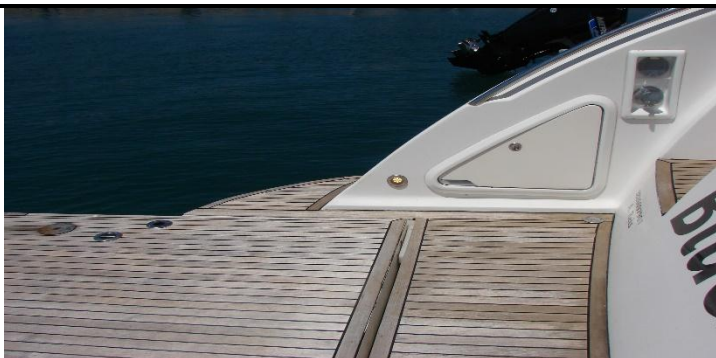
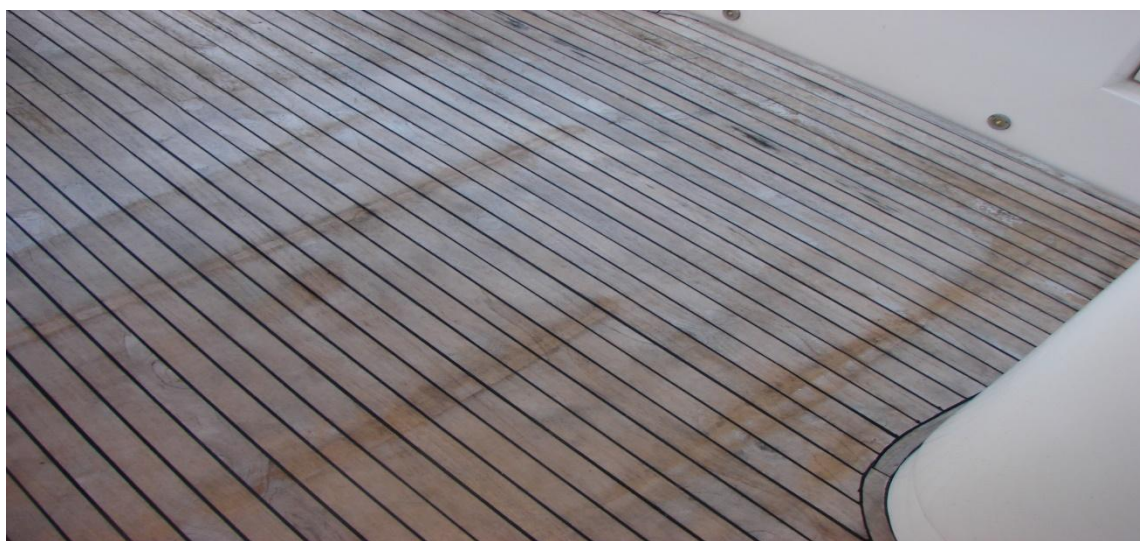
**FIGURA 5** : Painel de disjuntores e piso teka na plataforma submergível de popa em estado razoável

- h) Durante a inspeção, foi constatado que o piso de teka na região da área gourmet, piso da popa e plataforma de popa está desgastado, sem cuidados e necessita manutenção para recuperação. Na popa, logo na área de acesso onde se encontra com a plataforma submersível o piso apresenta instabilidade, com flexão moderada ao pisar. Essa condição indica possível comprometimento da estrutura do piso.

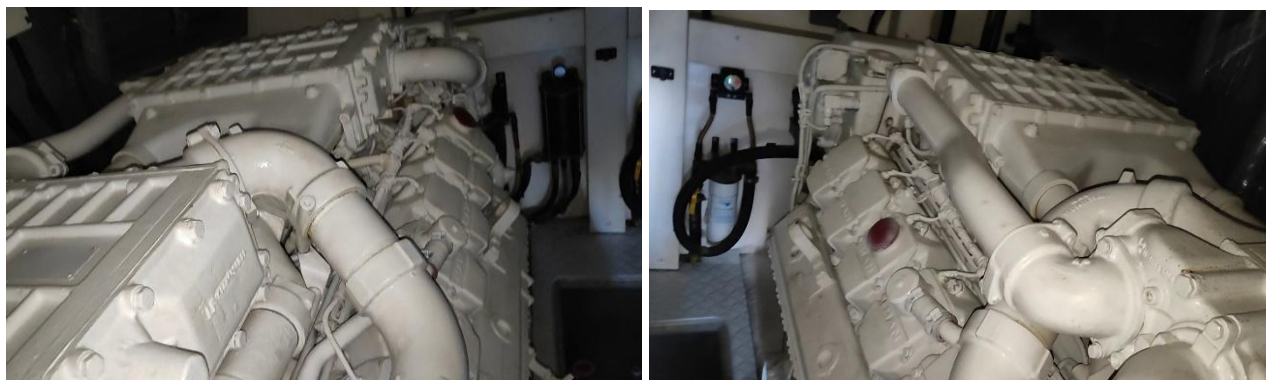
**FIGURA 7:** Visão dos motores de BE e BB

- a) Durante a inspeção, com a embarcação atracada, não foram identificados vazamentos nos motores ou na casa de máquinas que demonstrem danos significativos aos conjuntos, porém, há sinais fortes de necessidade de manutenção preventiva tanto na fixação destes (mancais enferrujados), não possuem etiquetas de identificação visíveis, como nas demais áreas do paiol sendo necessária manutenção preventiva generalizada e corretiva nos pontos a seguir.

- b) Os motores ENTRAM EM FUNCIONAMENTO corretamente, sem dificuldade de partida, porém, o motor de BB não comunica ao painel de comando as indicações de funcionamento como RPM, Temperatura, Horas do motor e etc, característica de falha de comunicação entre o módulo de controle do motor e o painel Raymarine correspondente no comando.

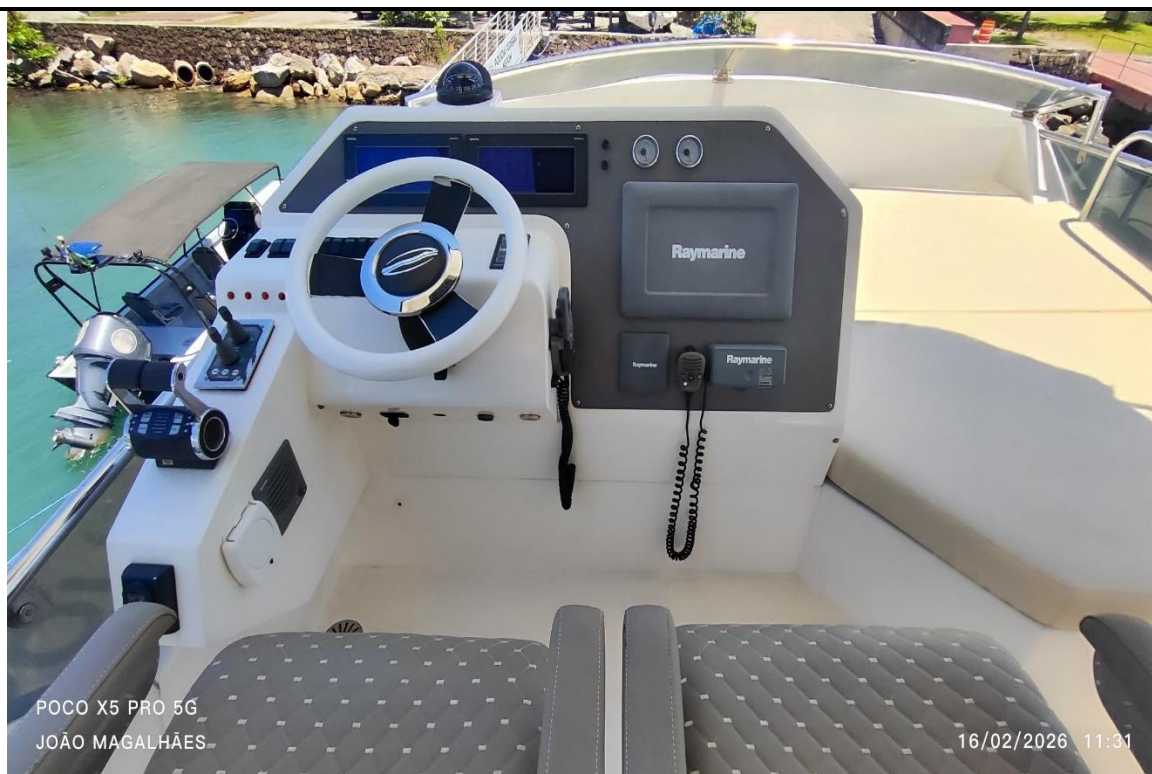
**FIGURA 8:** Equipamentos de controle e governo, e navegabilidade sendo testados, no painel do Flybridge.

- d) Manete eletrônico, comando de bowtrust, piloto automático, GPS, Rádio, todos entram em funcionamento corretamente, porém sem testes práticos na navegação devido às circunstâncias processuais mencionadas no início deste detalhamento. A função RADAR entra em funcionamento no display Raymarine porém não recebe dados da antena.

- k) Estofamentos em geral em boas condições.
- l) Comandos do flybridge e painéis de monitoramento em funcionamento, mas sem possibilidade de examinar em teste dinâmico. Apenas acionamento no local. (Como dito anteriormente, embarcação sem navegação)

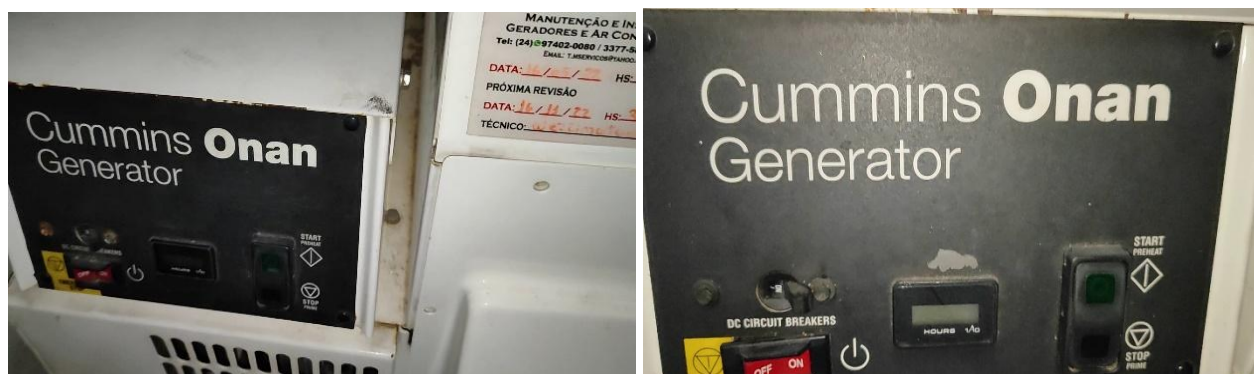
**FIGURA 9:** Geradores BB e BE – Não entraram em funcionamento durante a vistoria.

- c) Os geradores não entram em funcionamento. Não concluem o ciclo de pré-aquecimento e o gerador localizado a bombordo está com o funcionamento do painel de comando intermitente, apagando e oscilando o display de dados e horas.

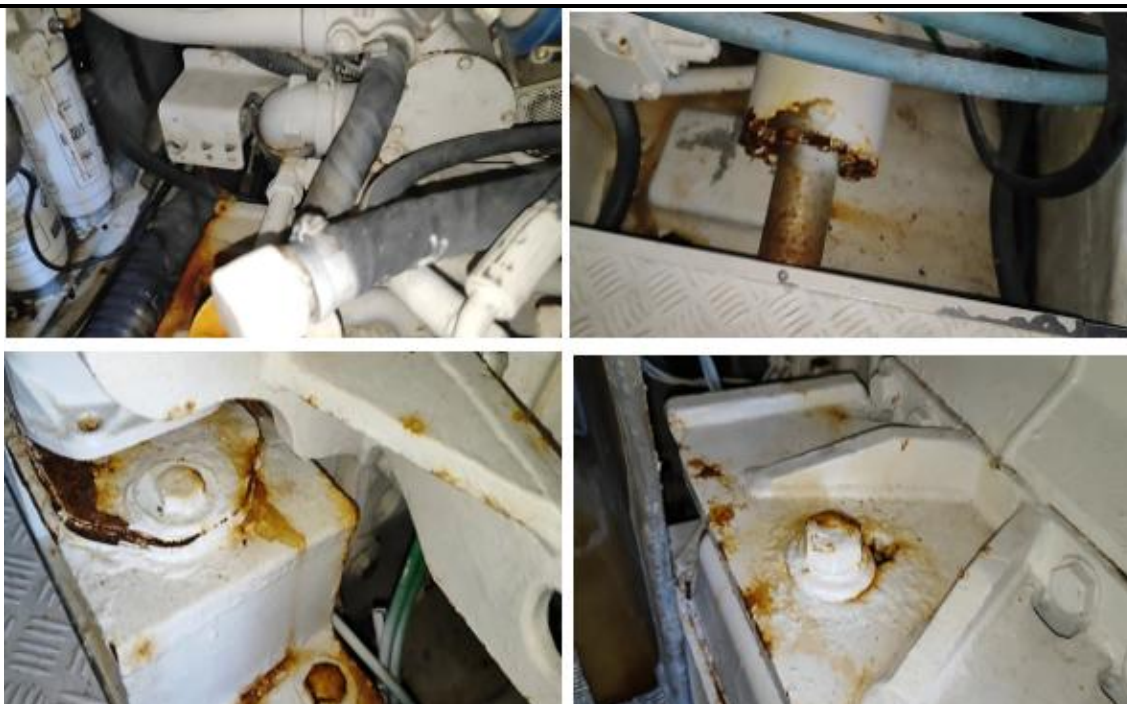
**FIGURA 10:** pontos de oxidação notáveis nos motores e eixo de propulsão

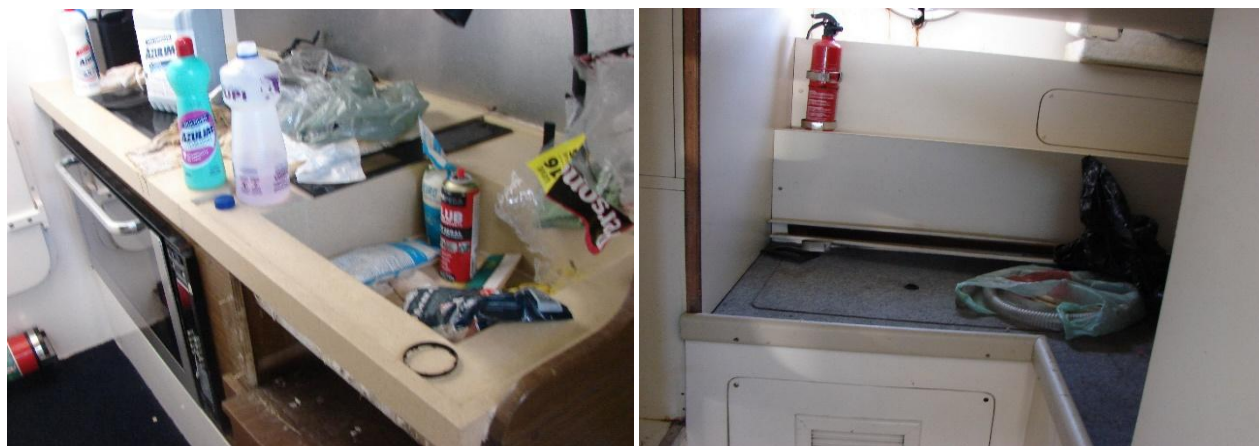
**FIGURA 11:** Visão da cabine dos marinheiros

- e) Guincho de Âncora não funciona. Há problemas elétricos na cabine dos marinheiros que resultam no desarme do disjuntor geral correspondente à esta cabine e que indica curto-circuito nas instalações a ele conectadas.

- f) Todos os sistemas hidráulicos funcionando.
- g) Sistemas elétricos de distribuição de energia com falhas na cabine de marinheiros. Nas demais distribuições com bom funcionamento.

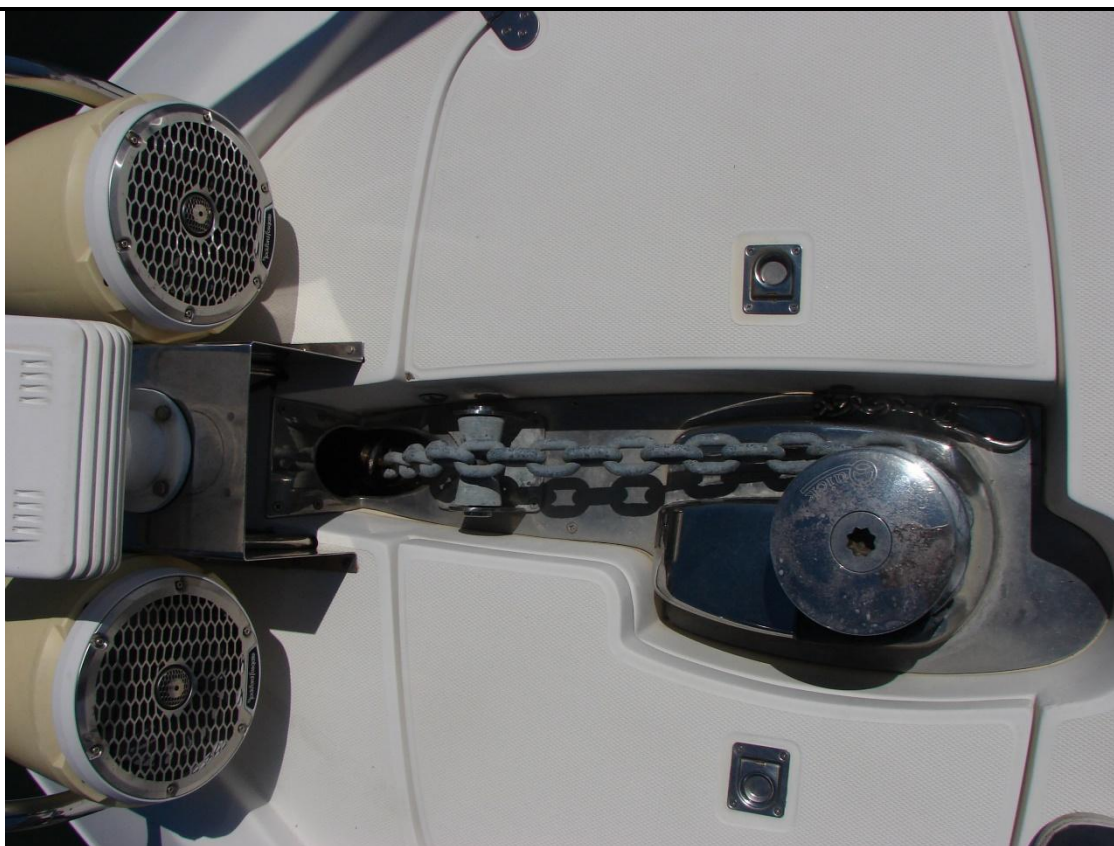
**FIGURA 12:** Guincho de âncora, inoperante durante a vistoria

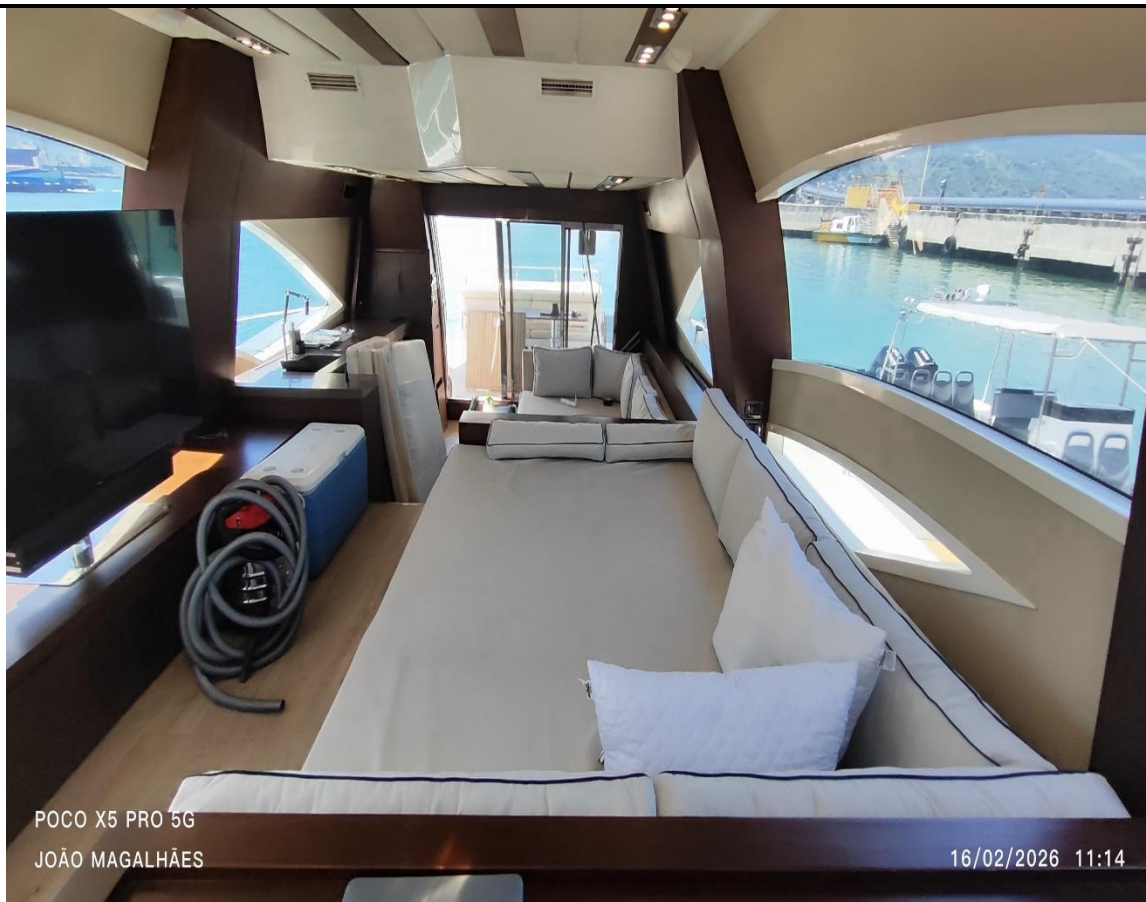
**FIGURA 14:** Região da sala de estar com vista ao fundo para a área gourmet e popa

- j) Área do Cockpit e Sala de estar em boas condições. No lado BE da sala de estar, próximo à TV principal, no painel do compartimento vertical onde se ve o equipamento de som da embarcação, foi notada a presença de poeira em tom amarelado, característica de infestação de parasitas na madeira.

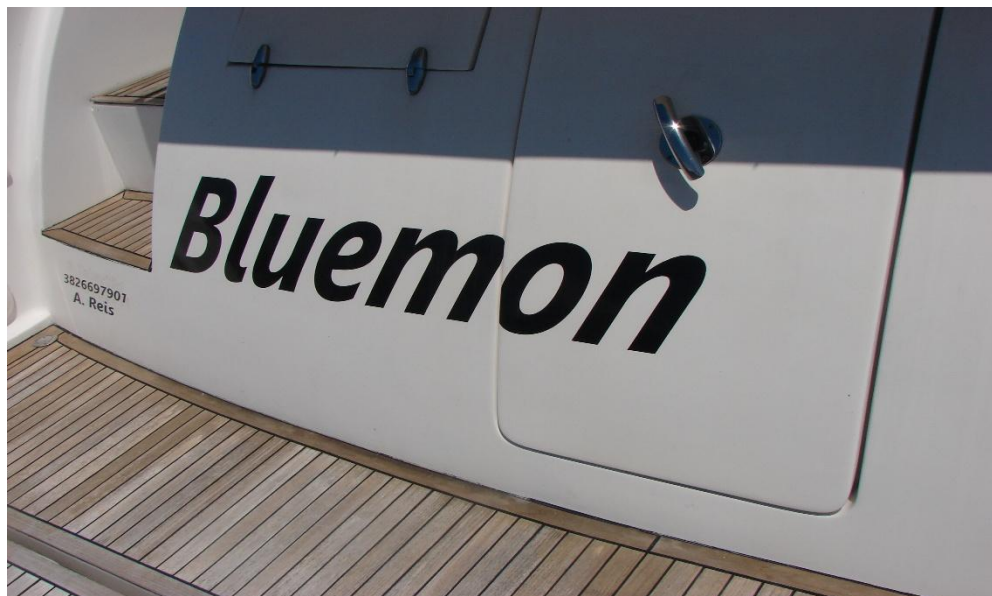
**FIGURA 15:** Nome da embarcação adulterado em relação ao que consta do TIE

O nome que a embarcação ostenta atualmente, BLUEMOON, é fruto de adulteração (Falsificação) das identificações sendo que o nome real e registro são os que constam no TIE anexo.
