### LAUDO DE VISTORIA VEÍCULAR

SUCATA APROVEITÁVEL

Numeração: 00001930

L200 4X4 GL - MITSUBISHI

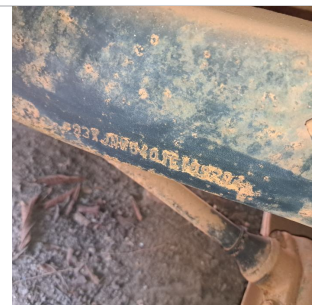
CHASSI DESCARACTERIZADO

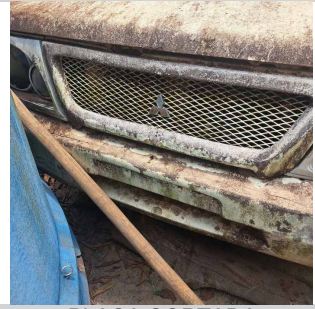
PLACA CORTADA
