## LAUDO DE VISTORIA VEÍCULAR

CONSERVAÇÃO RUIM

Numeração: 00002375

BANDEIRANTE - TOYOTA

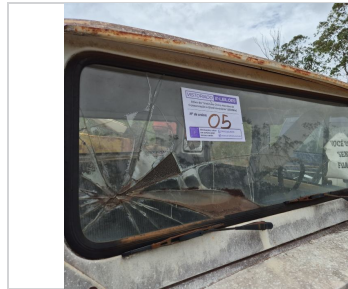
Parabrisa Dianteiro:

Avariado

Vidro Traseiro Esquerdo:

Observação: VIDRO VIGIA

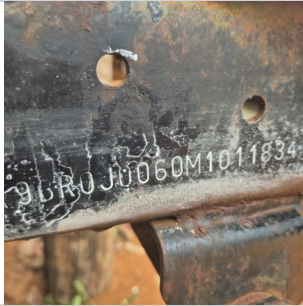
CHASSI

Condições Chassi: OK - NIV (chassi) - Caracteres dentro dos padrões originais de fabricação.

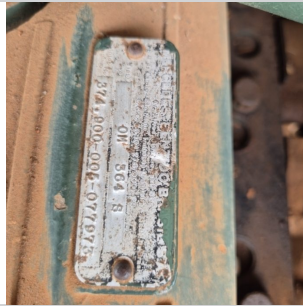
MOTOR

Condições Motor: OK - Caracteres dentro dos padrões originais de fabricação. Sem vestígios de adulteração.
