## LAUDO DE VISTORIA VEÍCULAR

SUCATA APROVEITÁVEL

Numeração: 00002374

CORSA ST - CHEVROLET

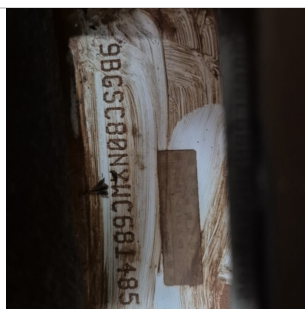
CHASSI

Condições Chassi: OK - NIV (chassi) - Caracteres dentro dos padrões originais de fabricação.

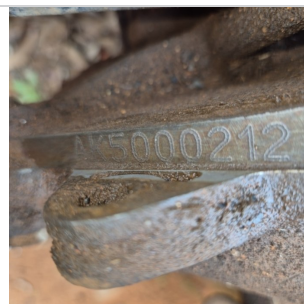
MOTOR

Condições Motor: OK - Caracteres dentro dos padrões originais de fabricação. Sem vestígios de adulteração.

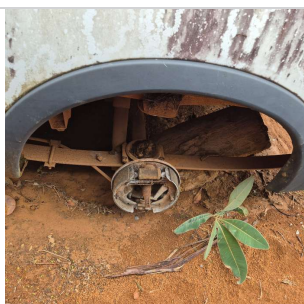
PNEU TRASEIRO ESQUERDO

Observação:FALTANDO PNEU E RODA TRASEIRA ESQUERDA
