### LAUDO DE VISTORIA VEÍCULAR

**SUCATA APROVEITÁVEL**

Numeração: 00002123

**L200 TRITON GL D - MITSUBISHI**

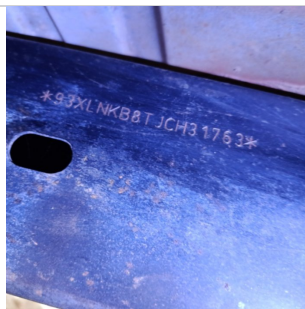
CHASSI

Condições Chassi: OK - NIV (chassi) - Caracteres dentro dos padrões originais de fabricação.

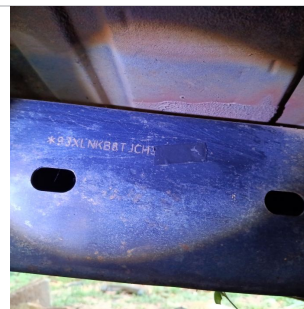
CHASSI DESCARACTERIZADO

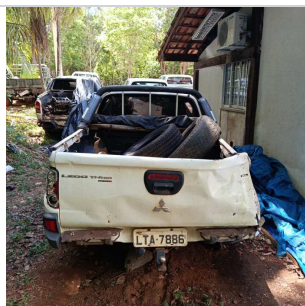
TRASEIRA

Parachoque Traseiro:

Avariado

Observação:FALTANDO PARTES

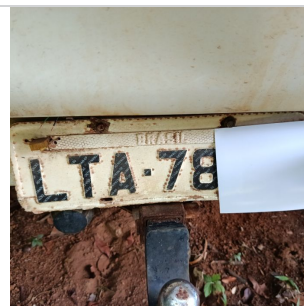
PLACA CORTADA

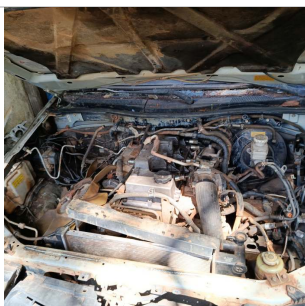
MOTOR COMPARTIMENTO

VEICULO CAPOTADO, FALTANDO PARTES MOTOR E EXTERNA, SUCATA NAO APROVEITAVEL

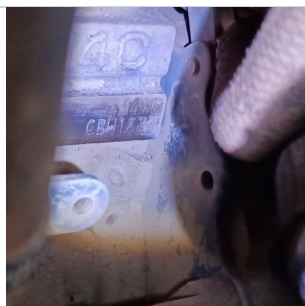
MOTOR

Condições Motor: OK - Caracteres dentro dos padrões originais de fabricação. Sem vestígios de adulteração.
