### LAUDO DE VISTORIA VEÍCULAR

Numeração: 00001729

ECOSPORT FSL AT1.6B - FORD

Data Vistoria: 16/09/2025 17:52

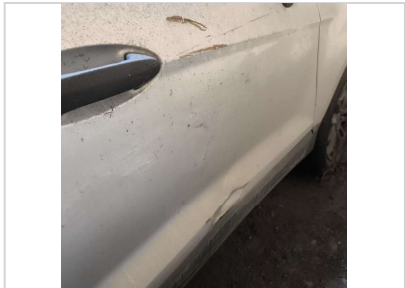
PORTA DIANTEIRA DIREITA ESTA AVARIADA

| Porta Dianteira Direita: | <input type="checkbox"/> Avariado | Porta Dianteira Esquerda: | <input checked="" type="checkbox"/> OK |

Avariado

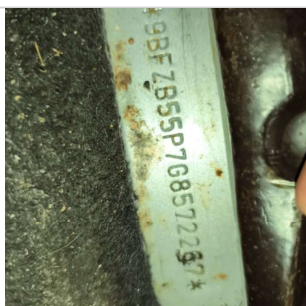
CHASSI

Condições Motor: OK - Caracteres dentro dos padrões originais de fabricação. Sem vestígios de adulteração.

Condições Chassi: OK - NIV (chassi) - Caracteres dentro dos padrões originais de fabricação.

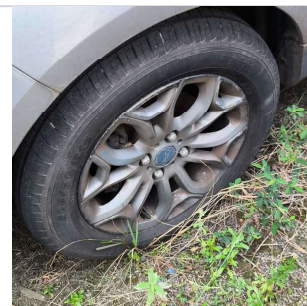
PNEU DIANTEIRO ESQUERDO

| Pneus Dianteiros: | <input type="checkbox"/> Avariado | Pneus Traseiros: | <input type="checkbox"/> Avariado |
