### LAUDO DE VISTORIA VEÍCULAR

Numeração: 00002543

HR V EX CVT - HONDA

VEÍCULO EM BOM ESTADO DE CONSERVAÇÃO; CONTUDO, A BLINDAGEM ENCONTRA-SE VENCIDA, APRESENTANDO DELAMINAÇÃO.

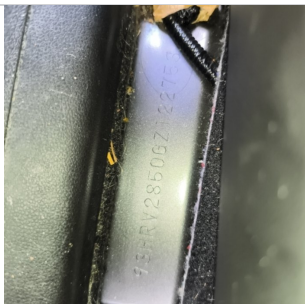
CHASSI

Condições Chassi: OK - NIV (chassi) - Caracteres dentro dos padrões originais de fabricação.

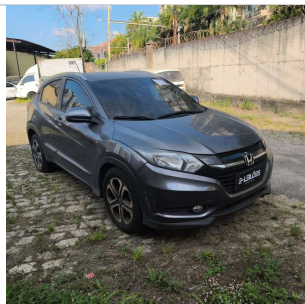
FRENTE

| <b>Paracheque Dianteiro:</b><br>Observação:ALGUNS<br>ARRANHAO | Avariado | <b>Farol Direito:</b> | OK |
| <b>Farol Esquerdo:</b> | OK | <b>Parabrisa Dianteiro:</b><br>Observação:MAS A BLINDAGEM<br>ESTA DELAMINADA | Avariado |

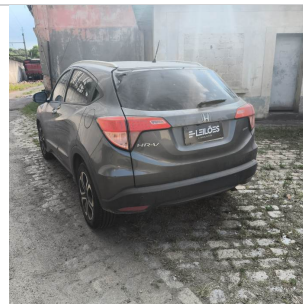
TRASEIRA

| <b>Lanterna Traseira Esquerda:</b> | OK | <b>Parabrisa Traseiro:</b><br>Observação:BLINDAGEM<br>DELAMINADA | Avariado |

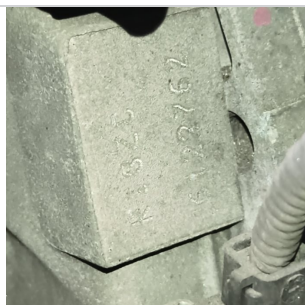
MOTOR

Condições Motor: OK - Caracteres dentro dos padrões originais de fabricação. Sem vestígios de adulteração.
