### LAUDO DE VISTORIA VEÍCULAR

Numeração: 00002513

**LR RR SPT 30 TD HSE - I LR**

DURANTE A VISTORIA, VERIFICOU-SE QUE A BLINDAGEM DO VEÍCULO APRESENTA DIVERSAS AVARIAS APARENTES, TAIS COMO DELAMINAÇÃO DOS VIDROS E TRINCAS EM SEUS COMPONENTES. CONSIDERANDO O ESTADO DE CONSERVAÇÃO DA BLINDAGEM.

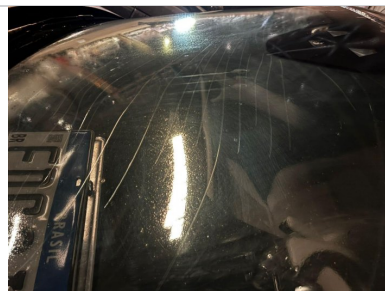
Parabrisa Dianteiro:

| Parabrisa Dianteiro:<br>Observação:BLINDAGEM<br>DELAMINADA E COM TRINCAS | ✗ Avariado | Capô: | ✓ OK |

Avariado  
Observação:BLINDAGEM DELAMINADA E COM  
TRINCAS

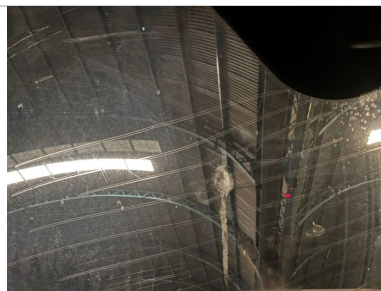
Teto:

| Teto:<br>Observação:TETO COM<br>TRINCAS | ✗ Avariado | Retrovisor Lado Direito: | ✓ OK |

Avariado  
Observação:TETO COM TRINCAS

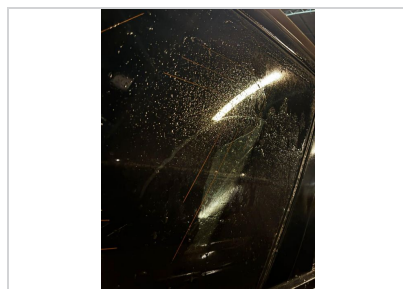
Vidro Da Porta Dianteira Esquerda:

| Vidro Da Porta Dianteira Direita:<br>Observação:DELAMINADO | ✗ Avariado | Vidro Da Porta Dianteira<br>Esquerda:<br>Observação:DELAMINADO | ✗ Avariado |

Avariado

Observação:DELAMINADO

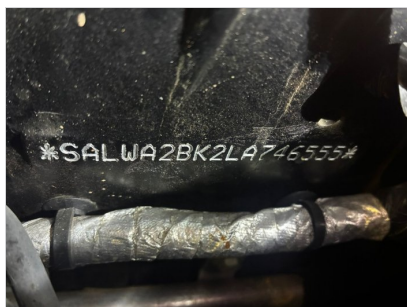
CHASSI

Condições Chassi: **OK - NIV (chassi) - Caracteres dentro dos padrões originais de fabricação.**
