## LAUDO DE VISTORIA VEÍCULAR

## SUCATA APROVEITÁVEL

## CHAPECO MASTERAMB - RENAULT

Modelo: CHAPECO MASTERAMB - RENAULT

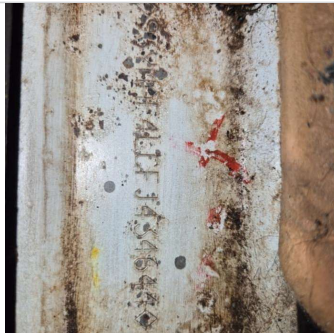
CHASSI

Nr Chassi BIN:  
93YMAF4LCFJ434644Condições Chassi: OK - NIV (chassi) - Caracteres dentro dos padrões  
originais de fabricação.

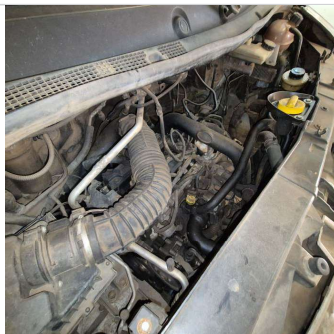
MOTOR COMPARTIMENTO

Condições Motor: MOTOR DIVERGENTE DO BIN ( MOTOR TROCADO )

FOI INFORMADO QUE O VEÍCULO ESTÁ COM O MOTOR RUIM.

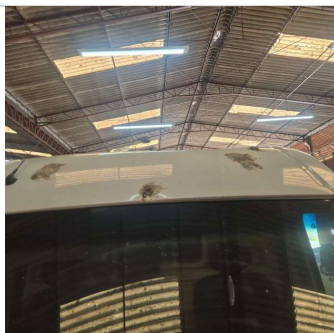
TETO

| Teto: | Avariado | Retrovisor Lado Direito: | Avariado |

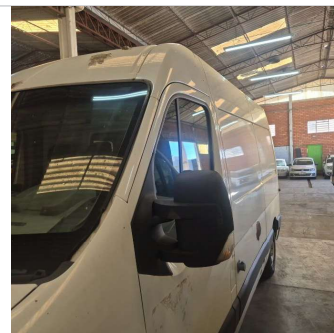
COLUNA DIANTEIRA ESQ

VEICULO COM AMASSADO NA PORTA E NA COLUNA DO PASSAGEIRO CONFORME FOTOS, APARENTEMENTE HOUVE UMA COLISAO.
