## LAUDO DE VISTORIA VEÍCULAR

Numeração: 00002645

LOGAN AUTH 10 - RENAULT

Data Vistoria: 16/06/2026 13:46

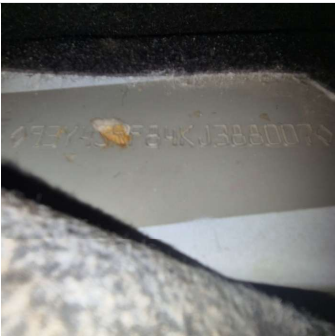
CHASSI

Condições Chassi: OK - NIV (chassi) - Caracteres dentro dos padrões originais de fabricação.

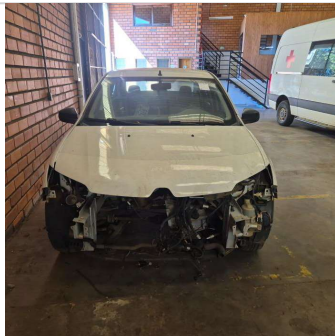
FRENTE

Faltando peças na parte frontal utilizada pra fixar os faróis e outras peças e acessórios.

| Paracheque Dianteiro: | Avariado | Paracheque Traseiro: | Avariado |
| Farol Direito: | Avariado | Farol Esquerdo: | Avariado |

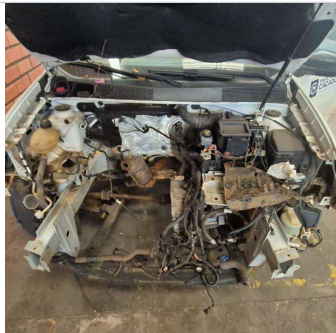
MOTOR COMPARTIMENTO

MOTOR INTEIRO DESMONTADO NO PORTA MALAS E DENTRO DO VEICULO.

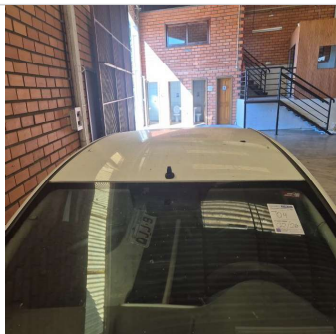
TEM DOIS BURACOS NO TETO CONFORME FOTOS, POSSIVELMENTE POR TER USADO SUPORTE DE SIRENE OU ALGO PARECIDO.

| Teto: | Avariado | Retrovisor Lado Direito: | OK |

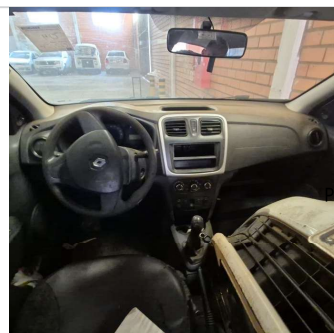
INTERIOR

| Bancos Dianteiros: | Avariado | Bancos Traseiros: | Avariado |
| Forração Do Teto: | OK | Forração Interna: | Avariado |
