LAUDO DE VISTORIA VEÍCULAR

CONSERVADO — **Numeração: 00002513**

LR RR SPT 30 TD HSE - I LR

Vistoriador: Anderson Freitas	*Data Impressão: 07/10/2026 17:42*	Data Vistoria: 22/04/2026 10:41

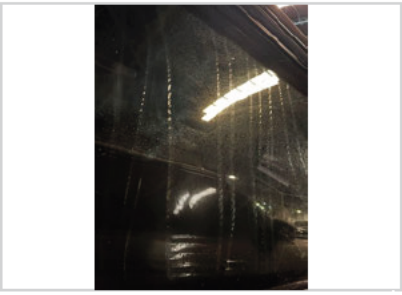
Estado Geral Do Veículo

Parabrisa Dianteiro:
Avariado
Observação:BLINDAGEM DELAMINADA E COM TRINCAS

Teto:
Avariado
Observação:TETO COM TRINCAS

Vidro Da Porta Dianteira Direita:
Avariado
Observação:DELAMINADO

Vidro Da Porta Dianteira Esquerda:
Avariado

Observação:DELAMINADO
