### LAUDO DE VISTORIA VEÍCULAR

SUCATA APROVEITÁVEL

Numeração: 00001856

OMEGA GLS - CHEVROLET

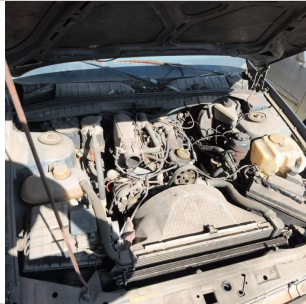
MOTOR COMPARTIMENTO

Condições Motor: OK - Caracteres dentro dos padrões originais de fabricação. Sem vestígios de adulteração.
