LAUDO DE VISTORIA VEÍCULAR

Numeração: 00002478

TOYOTA HILUXSW4 SRV4X4 - TOYOTA

Data Vistoria: 08/04/2026 12:39

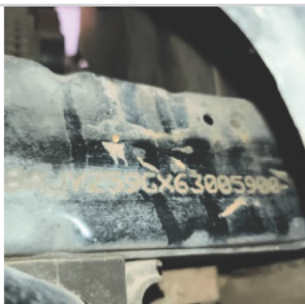
CHASSI

Condições Chassi: OK - NIV (chassi) - Caracteres dentro dos padrões originais de fabricação.

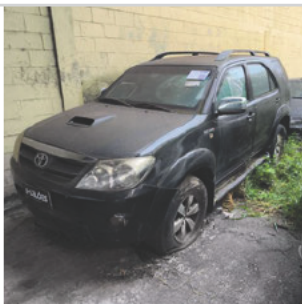
FRENTE

Veículo com necessidade de recondicionamento de vidros blindados, apresentando delaminação e comprometimento da visibilidade, podendo demandar substituição conforme mostra nas imagens do laudo.

Parachoque Dianteiro:	Avariado	Farol Direito:	OK
Farol Esquerdo:	OK	Parabrisa Dianteiro:	Avariado
		Observação:BLINDAGEM DELAMINADA	
Capô:	OK	Teto:	OK
Retrovisor Lado Direito:	OK	Retrovisor Lado Esquerdo:	OK
Porta Dianteira Direita:	OK	Porta Dianteira Esquerda:	OK
Porta Traseira Esquerda:	OK	Porta Malas:	OK
Vidro Da Porta Dianteira Direita:	Faltando	Vidro Da Porta Dianteira Esquerda:	Avariado
Observação:BLINDAGEM DELAMINADA		Observação:BLINDAGEM DELAMINADA	
Vidro Traseiro Esquerdo:	Avariado	Vidro Traseiro Direito:	Avariado
Observação:BLINDAGEM DELAMINADA		Observação:BLINDAGEM DELAMINADA	
Lanterna Traseira Direita:	OK	Lanterna Traseira Esquerda:	OK
Parabrisa Traseiro:	Avariado	Bancos Dianteiros:	OK
Observação:BLINDAGEM DELAMINADA			
Bancos Traseiros:	OK	Forração Do Teto:	OK
Forração Interna:	OK	Pedais:	OK
Observação:BASTANTE SUJO			
Volante:	OK	Alavanca da Marcha:	OK
Painel de Instrumentos:	OK	Pneus Dianteiros:	Avariado

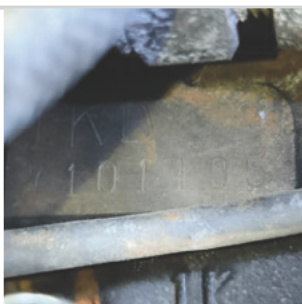
MOTOR

Condições Motor: OK - Caracteres dentro dos padrões originais de fabricação. Sem vestígios de adulteração.

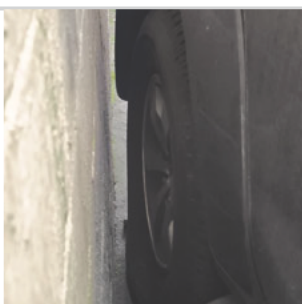
PNEU TRASEIRO DIREITO

Pneus Traseiros:	Avariado	Rodas Traseiras:	OK
Estepe:	OK	Rodas Dianteiras:	OK
Condição de locomoção:	N/A	Veiculo Blindado:	Avariado
		Observação:BLINDAGEM DELAMINADA
